# Abschlussbericht

## zur Anwendung von SchlixX Plus® im Obermühlteich Bad Düben und im Mertgensteich Reibitz im Jahr 2024

durchgeführt im Rahmen des FuE-Kooperationsprojektes „**Schlamm-TEC**“ (16KN091022):  
„Entwicklung eines innovativen in-situ-Verfahrens zur kosteneffizienten und  
ökotechnologischen Schlammreduktion in ungeschichteten Kleinseen“ im ZIM-Netzwerk  
„Water4All – Schutz der Süßwasserressourcen“

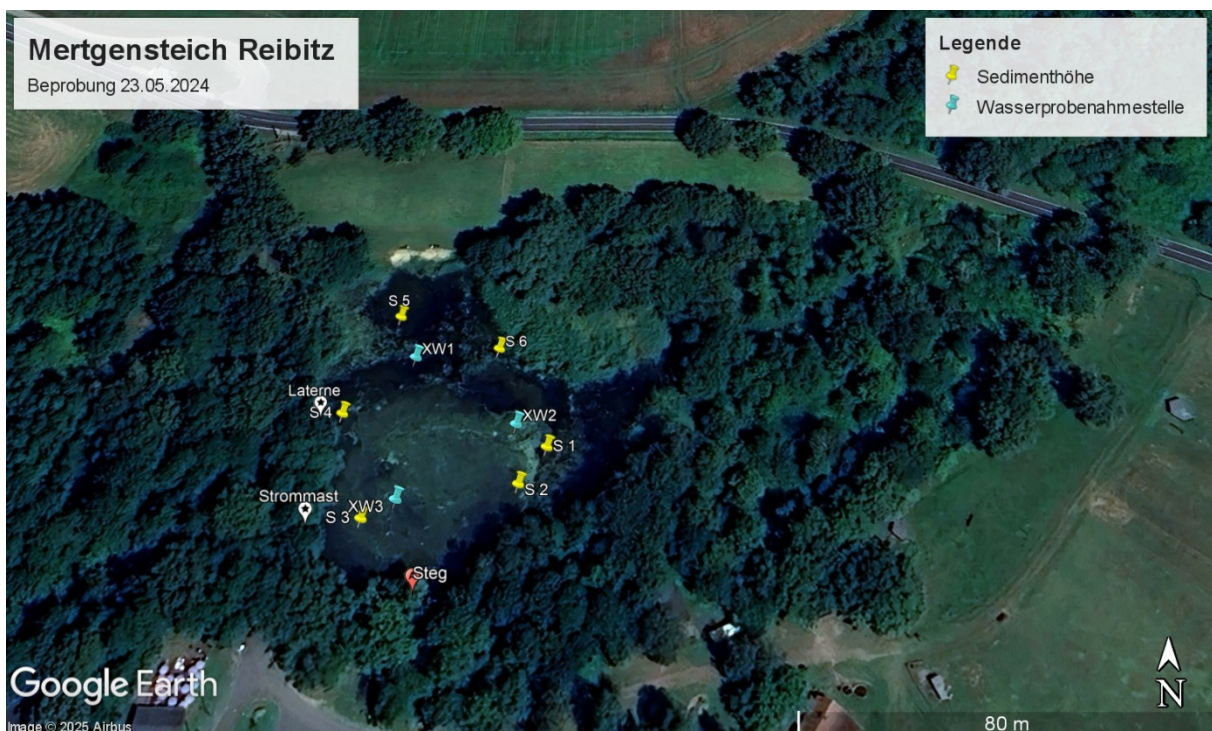
Abbildung 2: Luftbild vom Mertgensteich Reibitz mit Sedimenthöhenmessstellen (gelbe Symbole) und Wasserprobenahmestellen (blaue Symbole) (Quelle Luftbild: Google Earth).

Wasseruntersuchungen erfolgten stets an den drei Messstellen jedes Gewässers (Abbildung 1 und Abbildung 2). Die Sichttiefe wurde mit einer Secchi-Scheibe (Durchmesser 20 cm)

Die Untersuchungen zur Sedimentmächtigkeit und Sedimentbeschaffenheit wurden jeweils an 6 Messstellen (Abbildung 1 und Abbildung 2) im Mai 2024, 12 und 18 Wochen nach der Behandlung sowie im März des Folgejahres durchgeführt. Zur Bestimmung der Gewässertiefe wurde eine Messlatte so tief wie möglich in das Sediment gedrückt und die Gewässertiefe (T) abgelesen (vgl. Abbildung 3). Anschließend wurde die Sichtscheibe herabgelassen bis sie auf dem Sediment zu liegen kam und so die Tiefe der Wassersäule (WT) bestimmt. Die Höhe des Wasserspiegels (A) wurde in Bezug zu einem Fixpunkt am Ufer gemessen und ist in Abbildung 12b bzw. Abbildung 13b als ungefüllter Bereich der Säulen dargestellt.

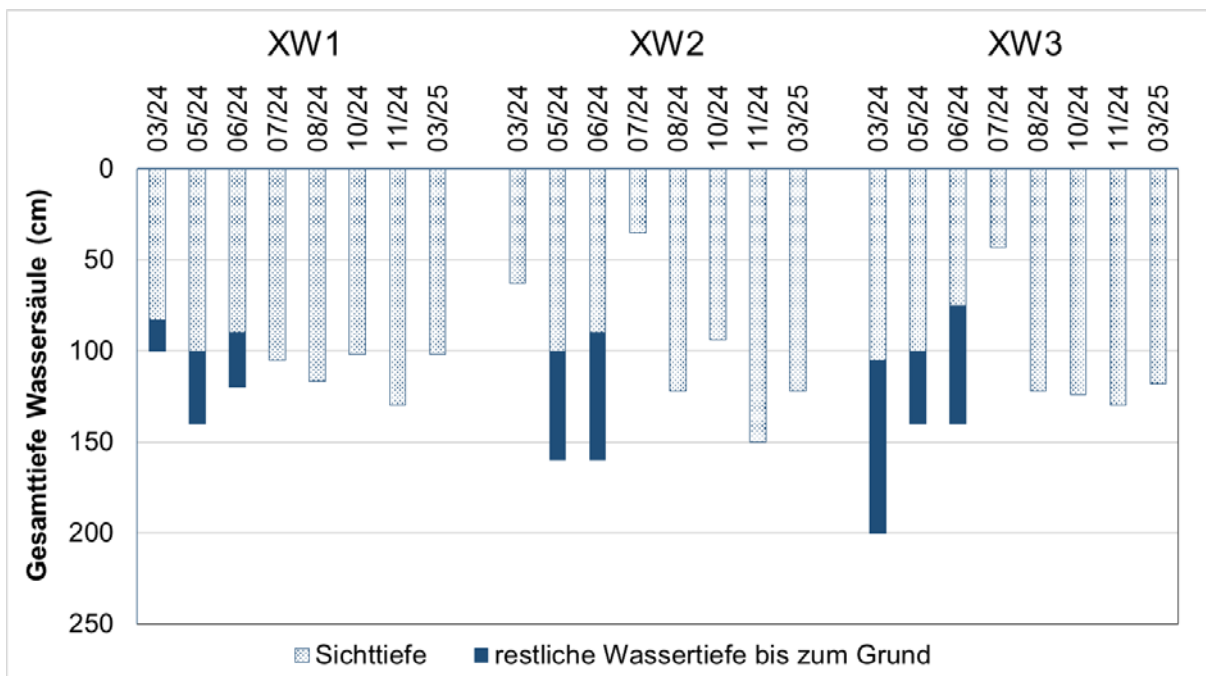
Abbildung 8: Sichttiefe an drei Messstellen (XW1, XW2, XW3) im Mertgensteich an acht Untersuchungsterminen. Die Gesamtlänge der Säulen repräsentiert die mit der Multiparametersonde gemessene Wassertiefe an der jeweiligen Messstelle. Der gepunktete Bereich der Säule stellt die Sichttiefe dar.

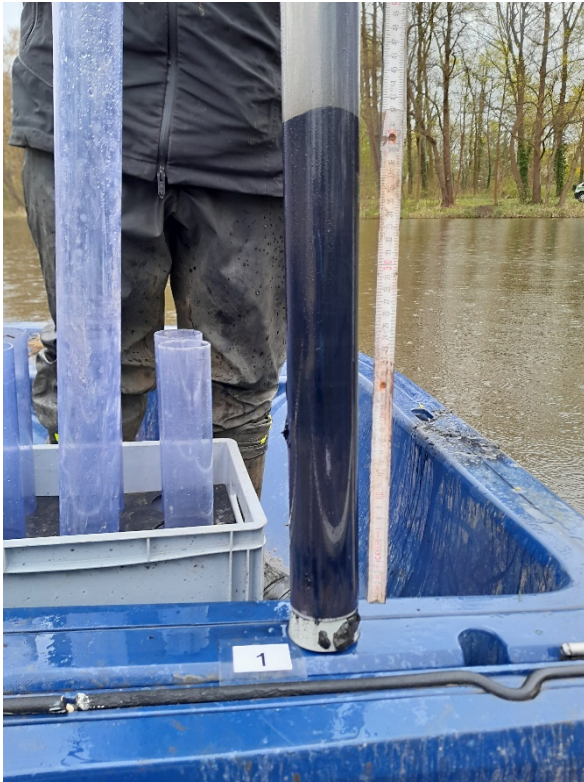
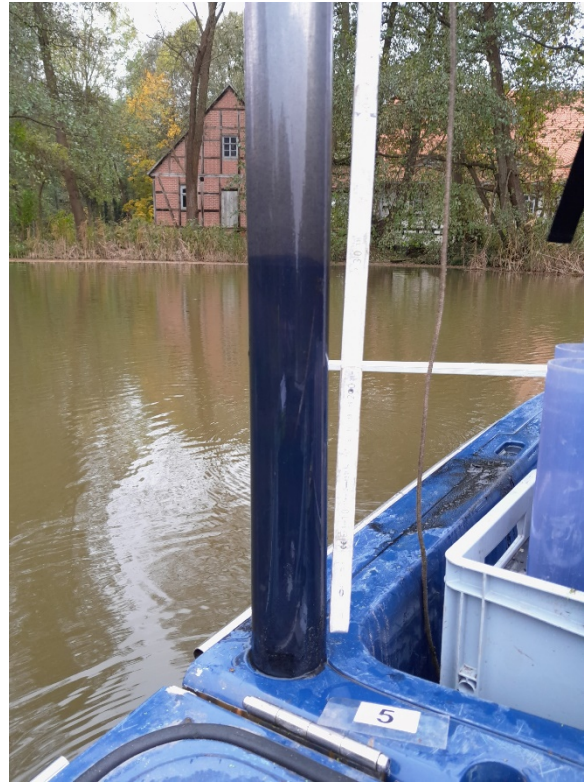
Abbildung 16: Sedimentkerne aus dem Obermühlteich, links am 04.04.2024, rechts am 11.08.2024.

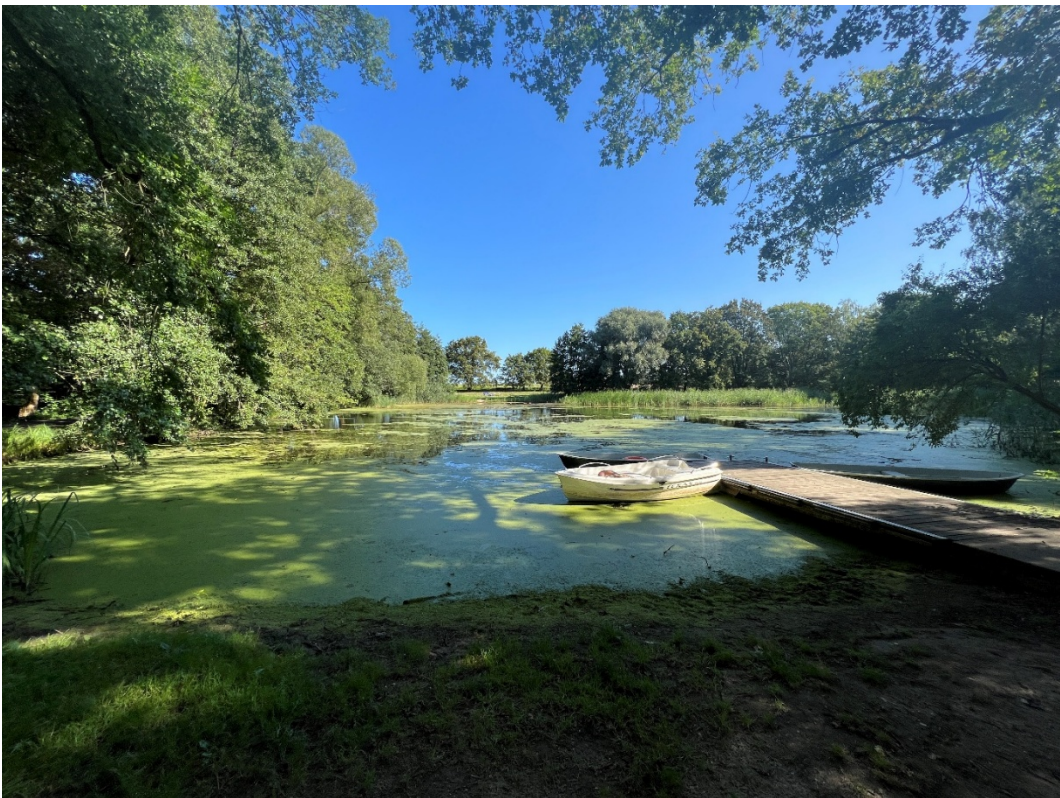
*Abbildung 18: Blick über den Mertgensteich am 29.07.2024. Im Vordergrund ist die dichte Wasserlinsendecke zu erkennen.*

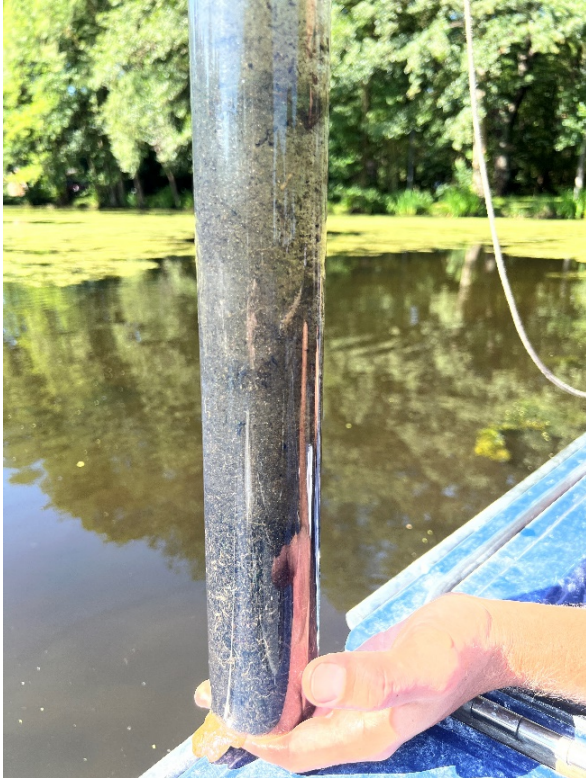
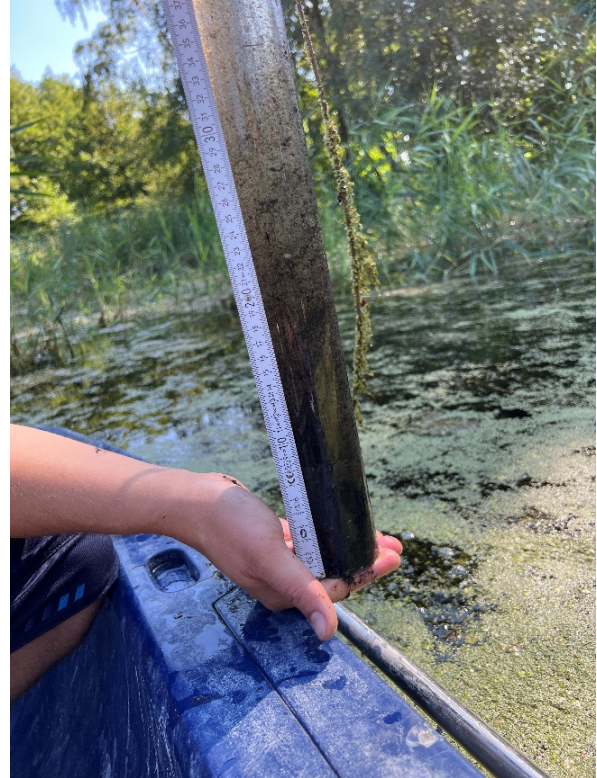
Abbildung 21: Sedimentkerne gezogen aus dem Mertgensteich im Sommer 2024. Auf beiden Bildern sind die sehr lockere Konsistenz sowie große Sedimentflocken erkennbar.

Das Sediment im **Mertgensteich** zeichnete sich durch eine ungewöhnlich flüssige Konsistenz aus. Nur an den ersten beiden Terminen war es mit Mühe gelungen, Sedimentkerne zu bergen und zu schneiden. Ab Juli wurden daher die obersten 30 cm als Mischproben untersucht. In diesen Proben lag der Trockensubstanzgehalt stets unter 10 %, nahm im Verlauf der Untersuchungen leicht zu (Abbildung 13c). Der Glühverlust (Abbildung 13d) und der TOC
