Abschlussbericht

zur Anwendung von SchlixX Plus® im Dorfteich in Lauterbach in Bad Lausick im Jahr 2024

durchgeführt im Rahmen des FuE-Kooperationsprojektes „**Schlamm-TEC**“ (16KN091022):
„Entwicklung eines innovativen in-situ-Verfahrens zur kosteneffizienten und
ökotechnologischen Schlammreduktion in ungeschichteten Kleinseen“ im ZIM-Netzwerk
„Water4All – Schutz der Süßwasserressourcen“

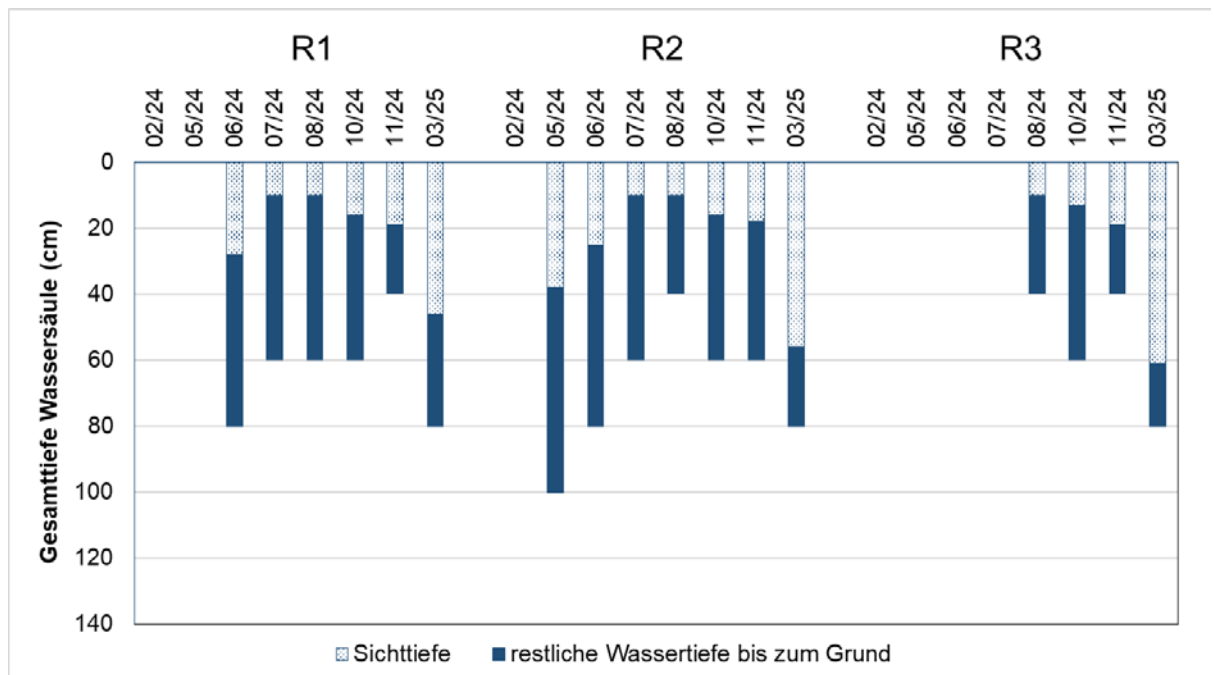
Abbildung 5: Sichttiefe (gepunkteter Bereich der Säule) an drei Messstellen (R1, R2, R3) im Referenzbereich im Dorfteich Lauterbach an acht Untersuchungsterminen. Die Gesamtlänge der Säulen repräsentiert die mit der Multiparametersonde gemessenen Wassertiefe am jeweiligen Termin.

Die Wasserstände im Dorfteich Lauterbach wurden nicht an allen Terminen erfasst. Um einen Eindruck über die Variabilität der Wassertiefen in verschiedenen Bereichen des Gewässers über den Untersuchungszeitraum zu geben, sind in Abbildung 4 und Abbildung 5 die Sichttiefen in Bezug zur maximalen Tiefe an der jeweiligen Messstelle dargestellt. Die maximale Tiefe ist durch den letzten Messwert der Multiparametersonde repräsentiert, der kurz über Grund gemessen wurde. In den Sommermonaten war die Sichttiefe in beiden Bereichen viel geringer als in den Wintermonaten. Ein deutlicher Unterschied zwischen Referenz- und behandeltem Bereich war nicht erkennbar. Von Juni bis November wurden Sichttiefen von 10 bis 25 cm gemessen, was extrem gering ist und gemeinsam mit der intensiven Grün- oder Braungrünfärbung (Tabelle 1) und den hohen Chlorophyll-Konzentrationen auf eine starke Phytoplanktonentwicklung hindeutet. Das ist auf einigen Fotos im Anhang ebenfalls deutlich zu erkennen.

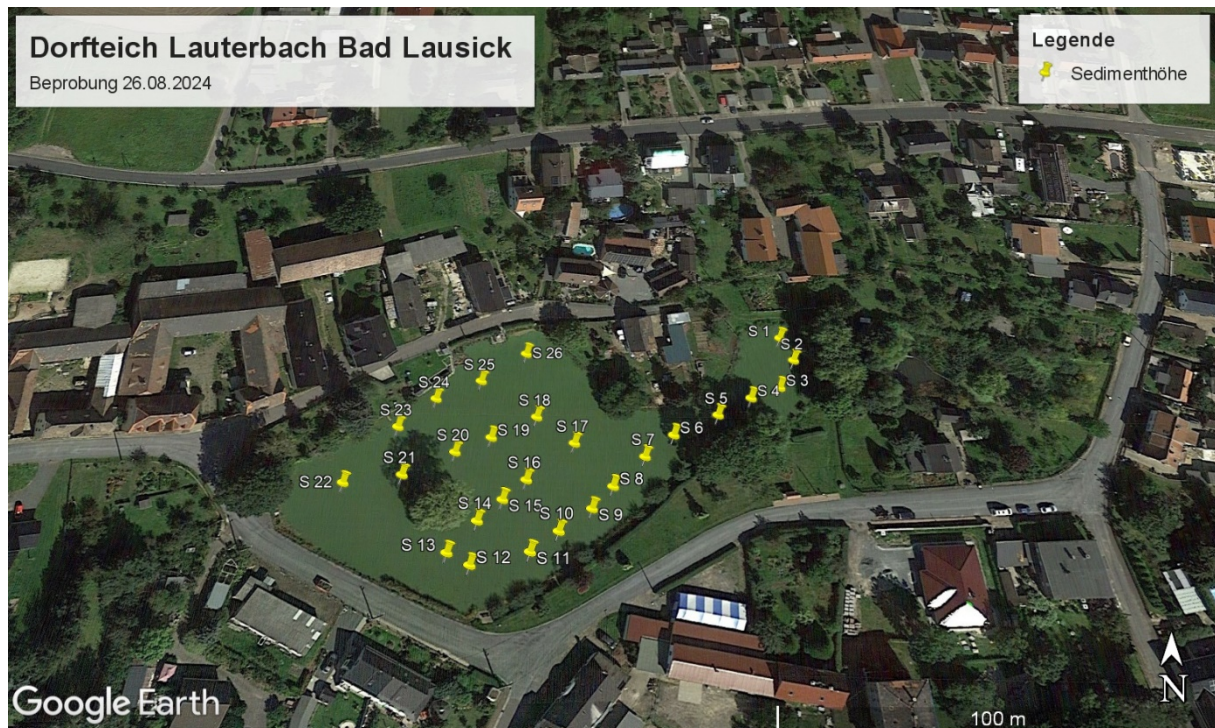
Abbildung 10: Sedimentmessstellen am 26.08.2024.

Zusätzlich wurde eine ausführliche Wassertiefen- bzw. Sedimenthöhenmessung im August 2024 an 26 Messstellen (Abbildung 10) durchgeführt.

Um mehr Informationen über die Sedimentverteilung und mögliche Inhomogenitäten zu erhalten, wurde im August eine flächendeckende Wassertiefenmessung an 26 Messstellen durchgeführt. Tabelle 3 zeigt die Ergebnisse dieser Untersuchung. Der Mittelwert der Wassertiefe aller gemessenen Stellen betrug nur $23,3 \text{ cm} \pm 7,4 \text{ cm}$. Die Wassertiefe hatte im Vergleich zum Mai um 24 cm abgenommen. Die Höhe der Sedimentauflage variierte zwischen 1 cm und 53 cm. Dabei wurden die höchsten Sedimentauflagen im zentralen Bereich des Dorfteichs an den Messstellen 16 bis 22 ermittelt, unabhängig davon, ob sie im behandelten oder unbehandelten Bereich lagen. In den Randbereichen war die Höhe der Sedimentauflage stets geringer.

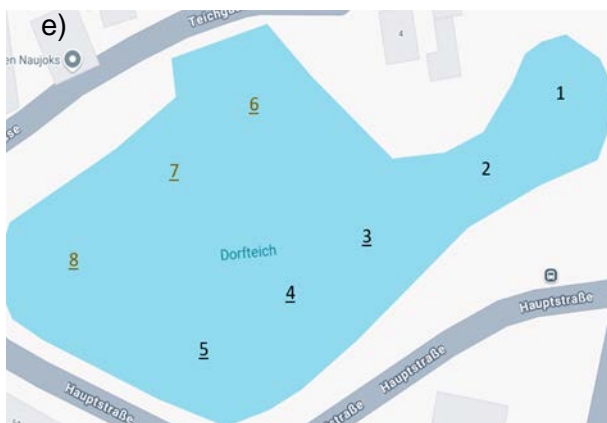
Abbildung 11: Ergebnisse der Sedimentuntersuchungen an 4 Terminen im Dorfteich Lauterbach von 05/2024 – 03/2025.

- a) Veränderung der Sedimenthöhe im Vergleich zum 1. Termin im behandelten Bereich
- b) Lage der Sedimentoberfläche und Höhe der Wassersäule in Bezug zum Fixpunkt an Land im behandelten Bereich
- c) Veränderung der Sedimenthöhe im Vergleich zum 1. Termin im Referenzbereich
- d) Lage der Sedimentoberfläche und Höhe der Wassersäule in Bezug zum Fixpunkt an Land im Referenzbereich
- e) Skizze des Gewässers mit Lage der Sedimentmess- und Probenahmestellen (schwarz: behandelter Bereich, braun: Referenzbereich; unterstrichen: Messstellen, die in die Mischproben für jeden Bereich eingegangen sind).

Aus Abbildung 11a und c geht hervor, dass im behandelten Bereich an den Messstellen 1, 2, 3, 4 eine Sedimentabnahme zwischen November 24 und Mai 24 in der Größenordnung von 2 bis 5 cm stattfand. An Messstelle 5, wo das Sediment eher sandig ist, gab es keine Veränderungen. Zur Messung im März 25 konnte an allen Stellen im Vergleich zum Mai 24 wieder eine leichte Zunahme bis 3 cm ermittelt werden. Im Referenzbereich zeigte sich ein ähnliches Bild. Teilweise gab es dort bis November 24 sogar höhere Sedimentabnahmen als im behandelten Bereich. Wie bereits erwähnt liegt die Genauigkeit der Wiederfindung des Sedimentmesspunktes im Bereich von ca. 2 m.

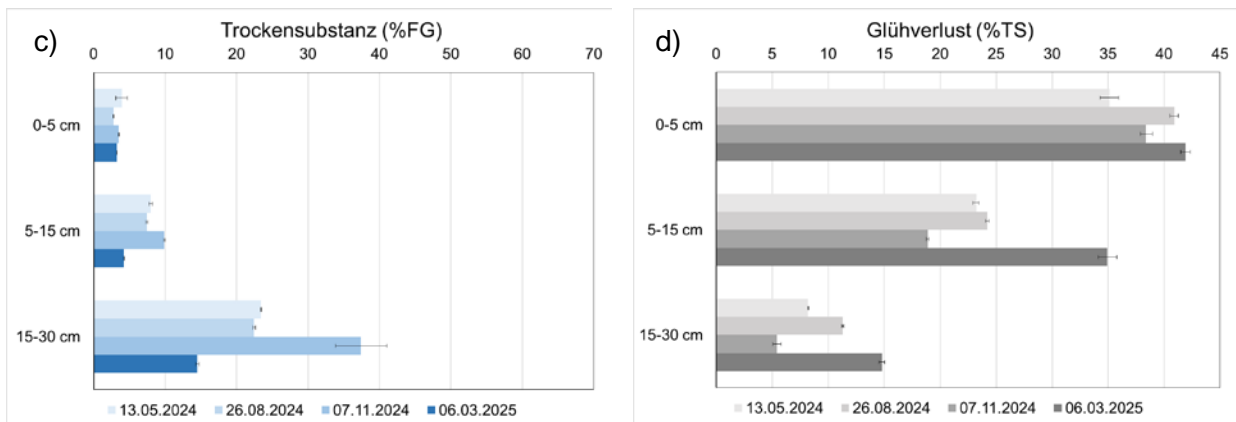
Abbildung 12: Ergebnisse der Sedimentuntersuchungen an 4 Terminen im Dorfteich Lauterbach von 05/2024 – 03/2025.

- a) Trockensubstanzgehalt (TS) des Frischgewichtes (FG) und
- b) Glühverlust der TS in 0 – 5, 5 – 15 und 15 – 30 cm Sedimenttiefe im behandelten Bereich.
- c) Trockensubstanzgehalt (TS) des Frischgewichtes (FG) und
- d) Glühverlust der TS in 0 – 5, 5 – 15 und 15 – 30 cm Sedimenttiefe im Referenzbereich.
- e) Skizze des Gewässers mit Lage der Sedimentmess- und Probenahmestellen (schwarz: behandelter Bereich, braun: Referenzbereich, unterstrichen: Messstellen, die in die Mischproben für jeden Bereich eingegangen sind.)

Die Ergebnisse der Bestimmungen von Glühverlust und Trockensubstanz sind in Abbildung 12 dargestellt. Betrachtet man jeden Termin für sich, so stieg, wie erwartet, der Trockensubstanzanteil mit zunehmender Sedimenttiefe an, der Anteil organischer Substanz (Glühverlust) hingegen nahm ab. Die beiden Teilbereiche unterschieden sich deutlich.

Der Trockensubstanzgehalt im behandelten Bereich war in allen Tiefenstufen höher als im Referenzbereich. Beim Glühverlust verhielt es sich genau anders herum. Vergleicht man die Termine miteinander, so war im behandelten Bereich eine leichte Abnahme der Trockensubstanz in der obersten Fraktion von November bis Mai erkennbar. In den tieferen Fraktionen nahm die Trockensubstanz zunächst zu und dann wieder ab. Der Glühverlust im behandelten Bereich nahm in der oberen Fraktion immer leicht zu. In den unteren Fraktionen nahm er von Mai zu August ab und stieg anschließend wieder an. Im Referenzbereich nahm die Trockensubstanz in allen Fraktionen zunächst ab, anschließend zu und wieder ab. Der Glühverlust verhielt sich genau umgekehrt. Aus den Ergebnissen zu Trockensubstanz und Glühverlust lässt sich der Einfluss der SchlixX® Plus-Behandlung nicht eindeutig ableiten, denn die beiden Teilbereiche unterschieden sich von Beginn an deutlich in ihrer Sedimentbeschaffenheit. Das belegte auch die flächendeckende Untersuchung vom 26.08.2024.

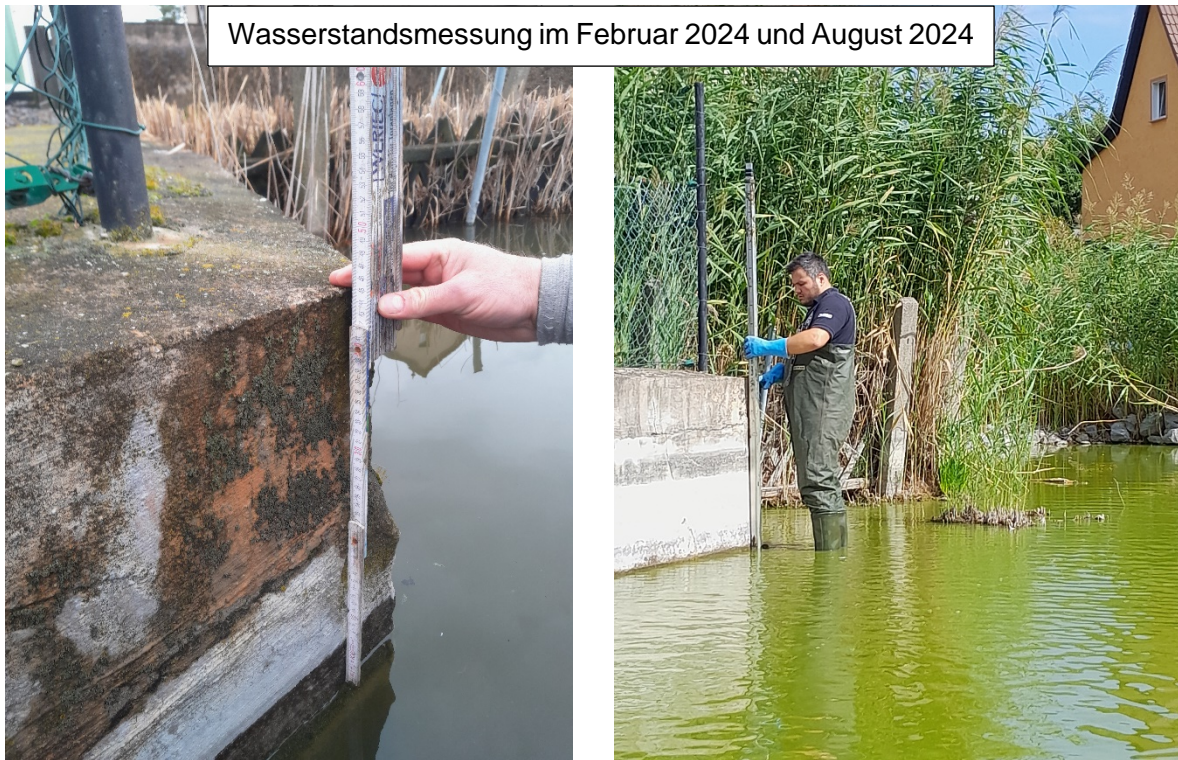
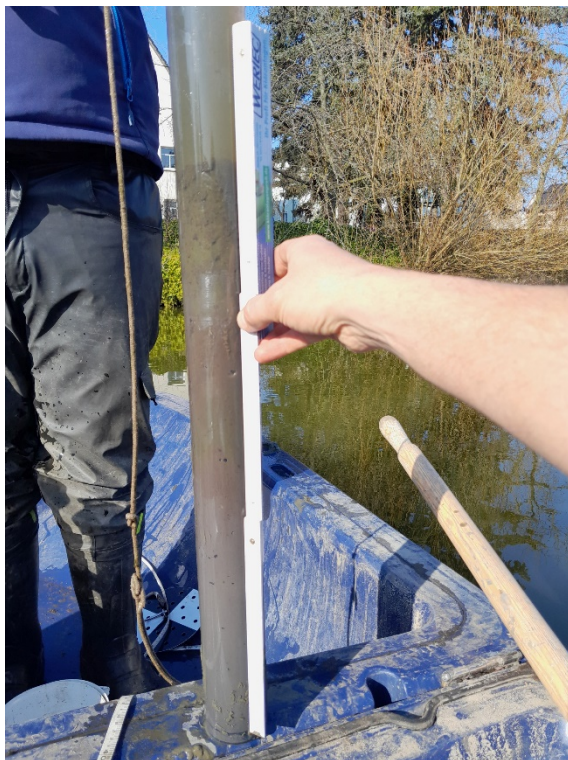
Sedimentschichtung an der tiefsten Stelle unten graues Sediment, Mitte braunes festeres Sediment, oben fluffiges grünliches Sediment

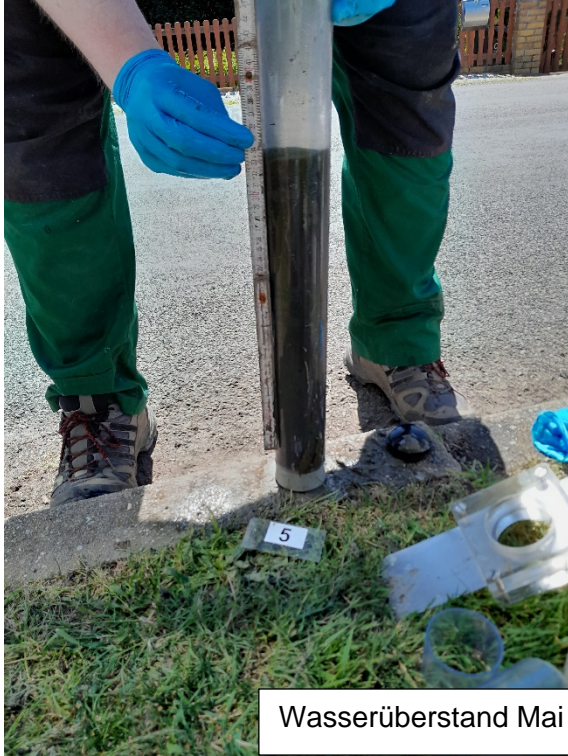
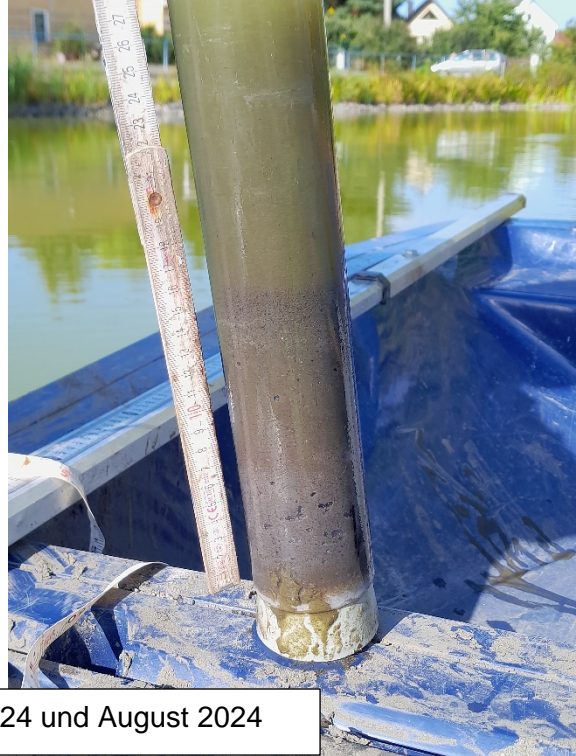
Wasserüberstand Mai 2024 und August 2024

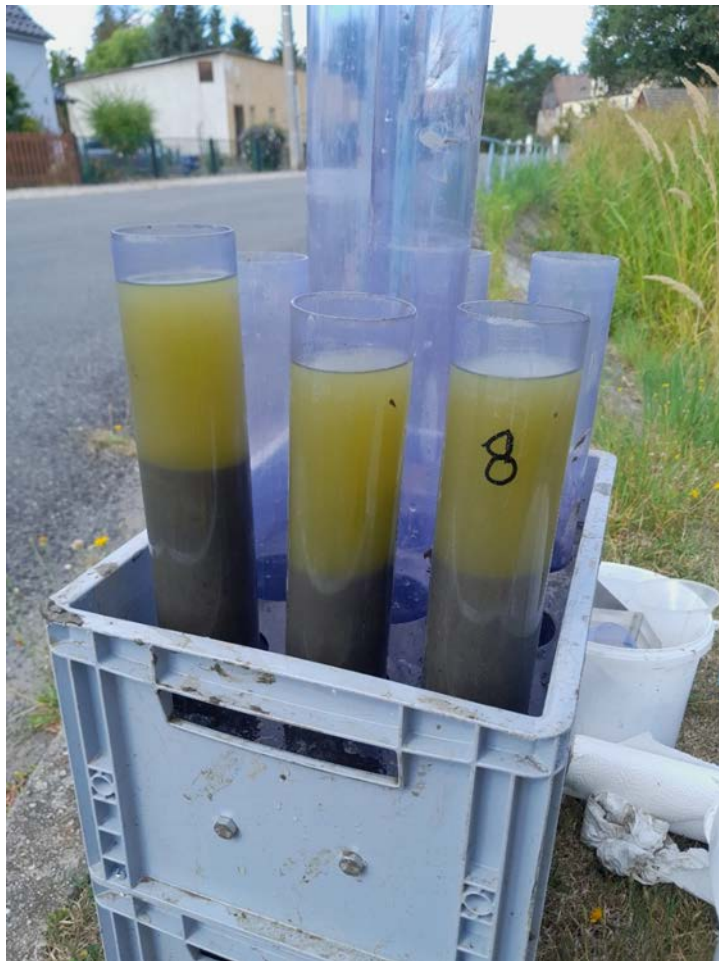
Die hohe Trübung durch das Phytoplankton im überstehenden Wasser ist deutlich an diesen 3 Sedimentkernen zu erkennen,
