Abschlussbericht

zur Anwendung von SchlixX Plus® im Engelmannteich und Blaubornteich Chemnitz im Jahr 2024

durchgeführt im Rahmen des FuE-Kooperationsprojektes „**Schlamm-TEC**“ (16KN091022):
„Entwicklung eines innovativen in-situ-Verfahrens zur kosteneffizienten und
ökotechnologischen Schlammreduktion in ungeschichteten Kleinseen“ im ZIM-Netzwerk
„Water4All – Schutz der Süßwasserressourcen“

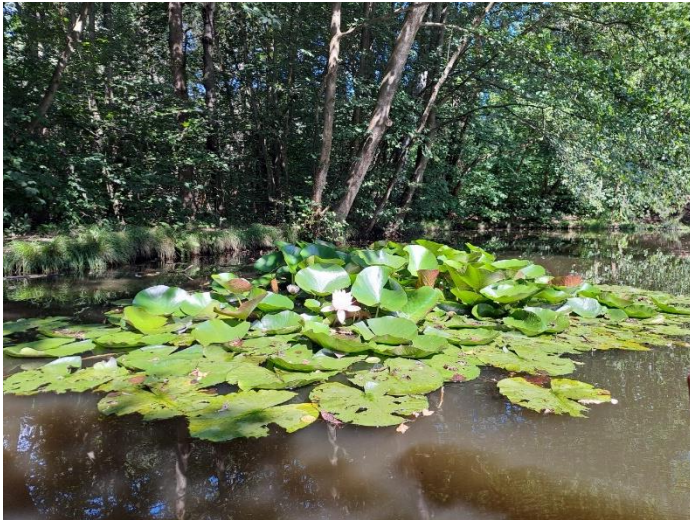
Abbildung 12: Seerose (*Nymphaea alba*) im nordwestlichen Teil des Blaubornteichs am 20.08.2024.

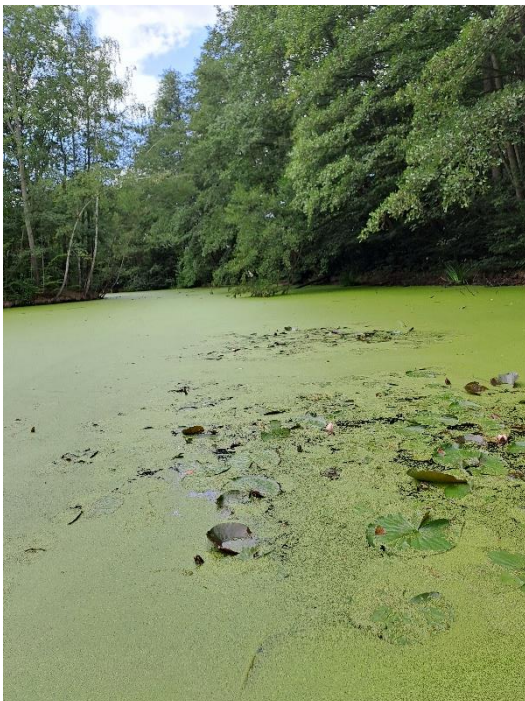
Abbildung 14: Blick auf den vollständig mit Wasserlinsen bedeckten Engelmannteich mit zwei Seerosen im Vordergrund am 20.08.2024.

Der Engelmannteich war während des gesamten Sommers bis in den Herbst hinein vollständig mit Wasserlinsen bedeckt. Dabei handelte es sich überwiegend um die Kleine Wasserlinse, *Lemna minor*. Submerse Makrophyten wurden nicht gefunden. Im südöstlichen Teil wuchsen zwei Seerosen.

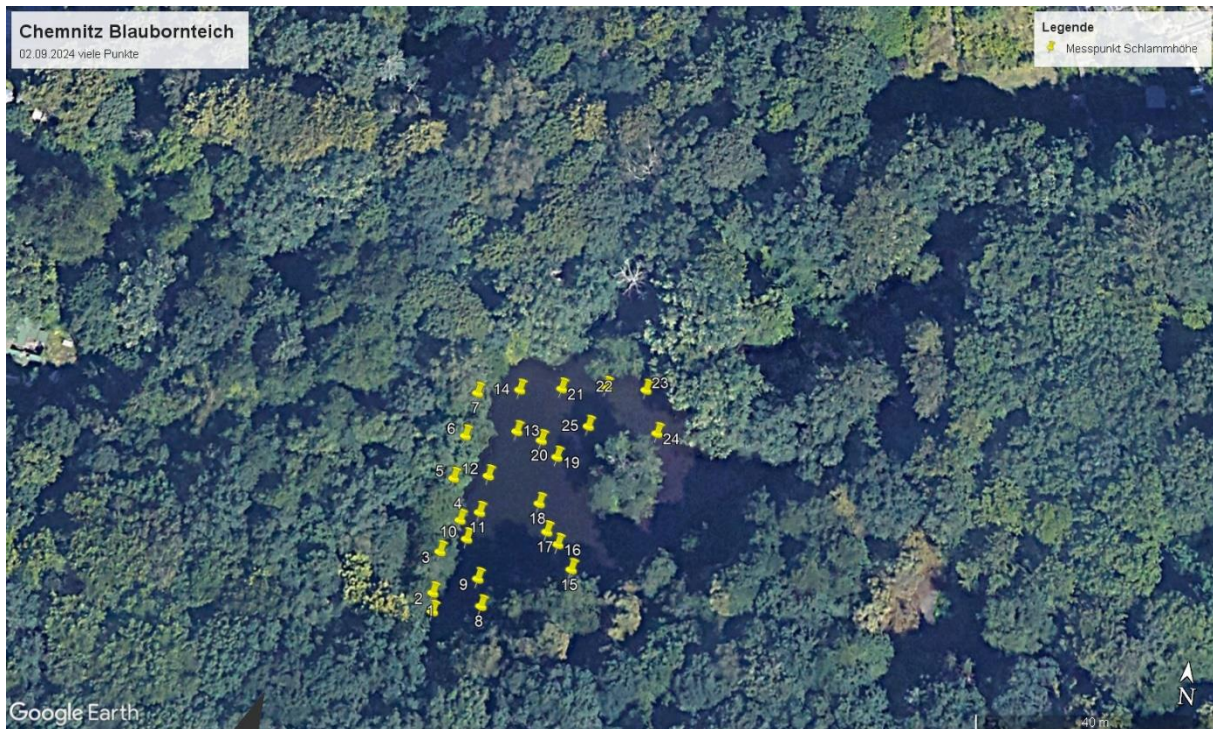
Abbildung 16: Messpunkte zur räumlich hochaufgelösten Bestimmung der Sedimentmächtigkeit im Blaubornteich im September und November 2024 (Quelle: Google Earth).

Da sich im Rahmen des Schlamm-TEC-Projektes die Frage gestellt hatte, in welchem Ausmaß Veränderungen in der Sedimentmächtigkeit das Ergebnis von Sedimentumlagerungen, z. B. infolge von Strömungen und Wellen, sein können und wie repräsentativ 6 Messstellen pro Gewässer sind, wurde am 02.09.2024 und 12.11.2024 eine Sedimentkartierung an insgesamt 25 Punkten im Blaubornteich durchgeführt (Abbildung 16, Tabelle 4). Ursprünglich war geplant, diese manuell ermittelten Daten mit den Messungen eines autonomen Vermessungsbootes zu vergleichen, das mit Hilfe von Echolotuntersuchungen die Sedimentmächtigkeit und -festigkeit räumlich hochaufgelöst bestimmen sollte. Auf Grund von massiven Störungen des GPS-Signals im Untersuchungsgebiet musste dieses Vorhaben jedoch aufgegeben werden. Der Vergleich der Messwerte von September und November 2024 (Tabelle 4) zeigte, dass die Veränderungen meist im einstelligen Zentimeterbereich lagen. Es fanden zwischen September und November also weder nennenswerte Veränderungen in der Sedimenthöhe statt (z. B. Erhöhung durch Laubeintrag oder Verringerung durch Abbau organischer Substanz) noch konnten Sedimentumlagerungen festgestellt werden.

Tabelle 4: Räumlich hochaufgelöste Messung der Wassertiefe im Blaubornteich im September und November 2024 an 25 Messpunkten (siehe Abbildung 16). Fett hervorgehobene Messpunkte waren der Beginn eines Transektes. T: Gewässertiefe; WT: Wassertiefe; H: Schlammhöhe; vgl. Abbildung 3; alle Angaben in cm.

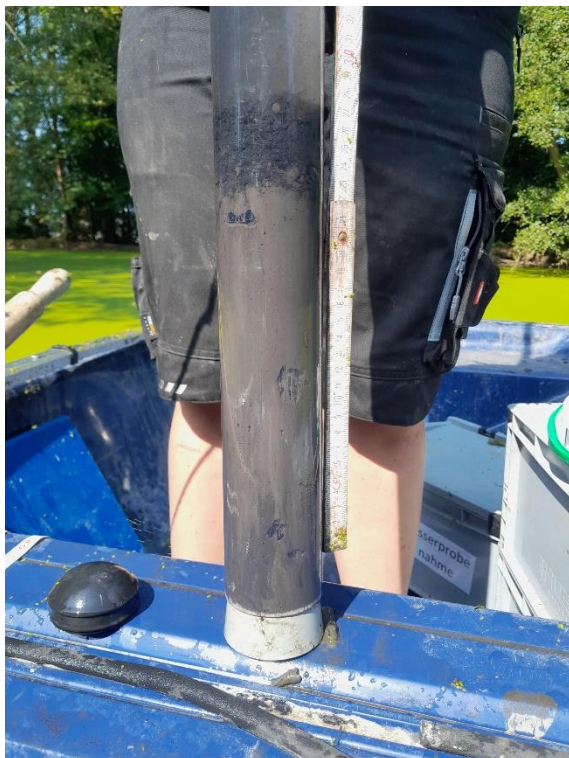
Abbildung 18: Sedimentkern vom August 2024. Unterste Schicht: graues Sediment, oberste Schicht: lockeres Sediment mit frisch abgestorbenen Wasserlinsen.

Legt man die Messergebnisse der mittleren Sedimenthöhe, sowie Trockensubstanz und Glühverlust des Sedimentes (gewichtetes Mittel 0 – 30 cm) von Mai 24 und März 25 zugrunde, ergibt die Schätzung in Tabelle 5 für den Blaubornteich trotz einer Zunahme des Sedimentvolumens eine leichte Abnahme der organischen Substanz. Im Engelmannteich nahmen sowohl das Sedimentvolumen als auch die organische Substanz zu. Wie bereits erwähnt könnte das auf die Akkumulation von frischem organischen Material nach dem Ablassen des Teichs zurückzuführen sein. So bestand die oberste, dunkle Schicht des Sedimentkerns vom August 2024 vor allem aus abgestorbenen Wasserlinsen (Abbildung 18).

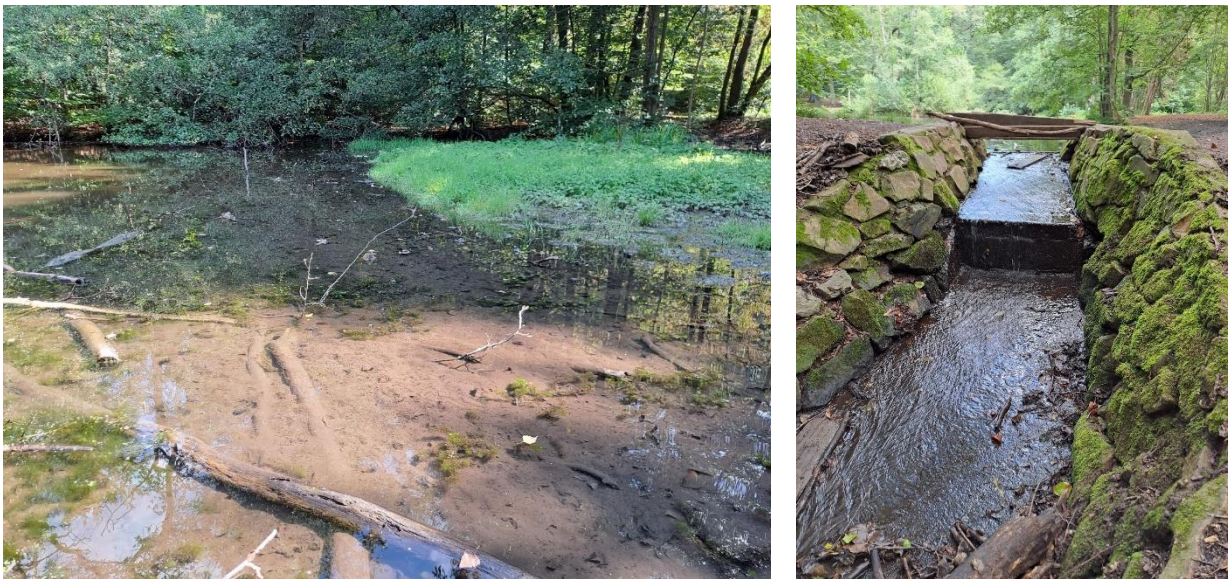
Abbildung 20: Verlandungszone des Blaubornteichs mit Grasbewuchs im Bereich des Zulaufs und Totholz (links). Blick auf den Abfluss des Blaubornteichs (rechts).

Der Blaubornteich hat eine Größe von ca. 0,28 ha. Er liegt im Waldgebiet Zeisigwald, einem Naherholungsgebiet der Stadt Chemnitz. Der Teich wird aus östlicher Richtung durch den Blauborn, einen kleinen Bach, gespeist. Im Zulaufbereich hat sich eine Zone beginnender Verlandung mit Grasbewuchs gebildet. In der östlichen Hälfte des Teiches befindet sich eine mit Rasengitterplatten befestigte Insel mit Sträuchern (Fläche ca. 100 m²). Im Gewässer wurde *Ceratophyllum submersum*, das Zarte Hornblatt, als einzige Art submerser Makrophyten (untergetauchte Wasserpflanzen) festgestellt sowie eine Seerose (vergleiche Kapitel 5.5 sowie Fotos im Anhang 1). Der Teich ist mit verschiedenen Fischarten besetzt. Im Februar 2024 wurden lebende Exemplare der Gemeinen Teichmuschel (*Anodonta anatina*) entdeckt (Foto im Anhang 1, Abbildung 22). Im Sommer wurden nur leere Muschelschalen gefunden.

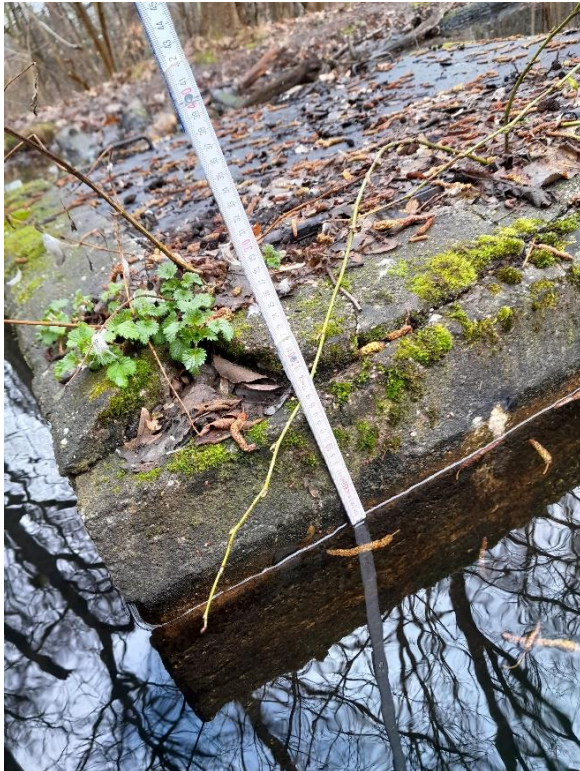
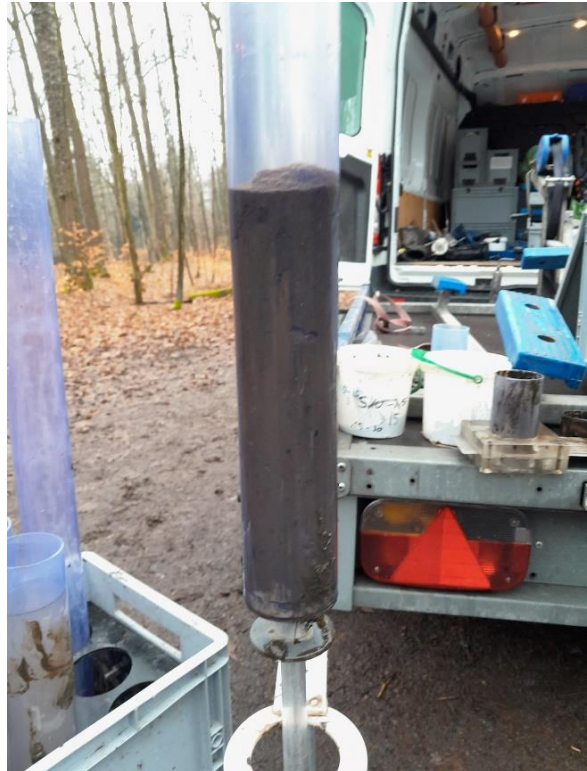
Abbildung 21: Messung des Pegelstands am Blaubornteich von der Oberkante des Ablassbauwerks (Mönch) nach unten gerichtet (links). Sedimentkern aus dem Blaubornteich im Februar 2024, homogen braun gefärbt (rechts).

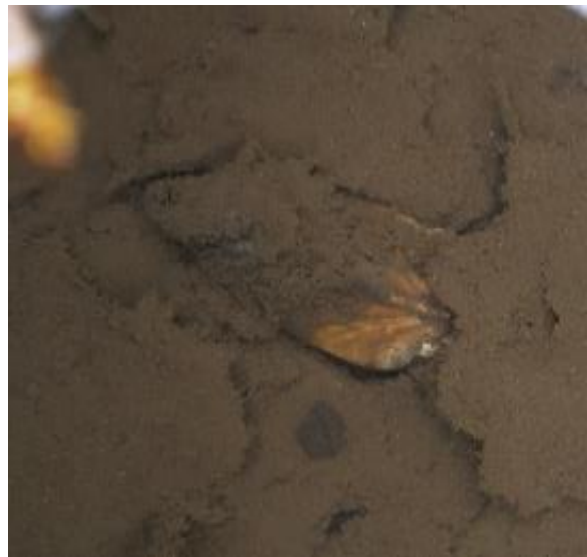
Abbildung 22: Funde lebender Teichmuscheln (*Anodonta anatina*) im Blaubornteich im Februar 2024. Rechts: Muschel eingegraben im Sediment.

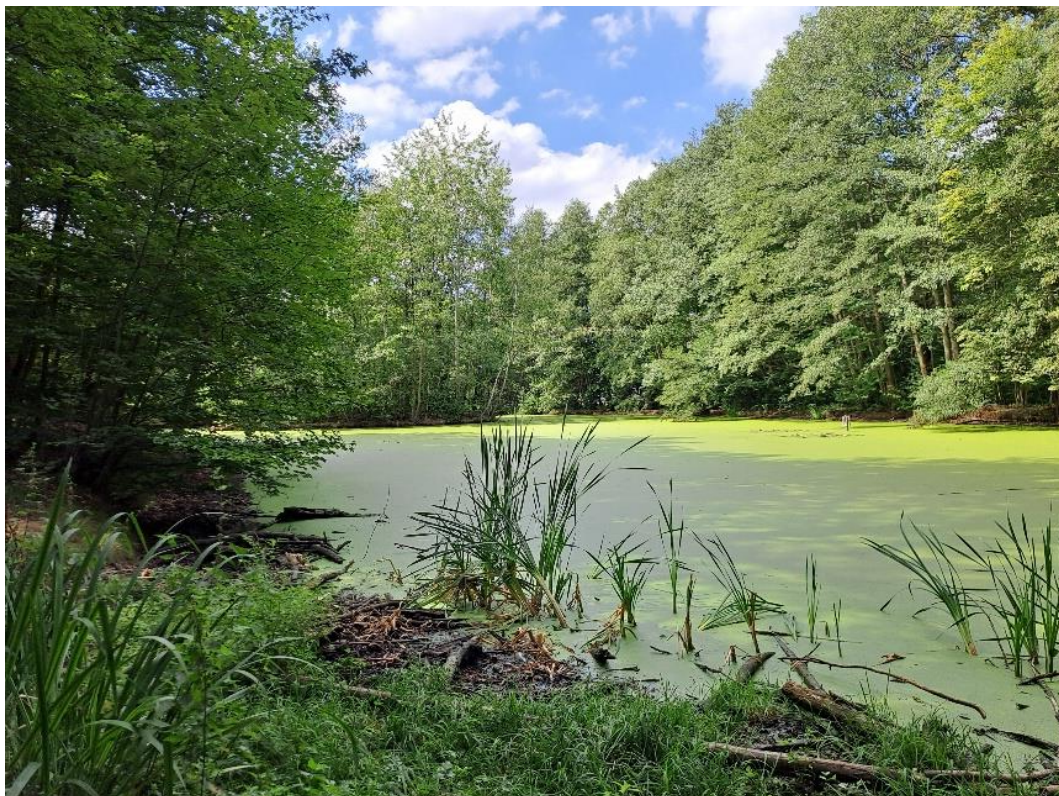
Abbildung 24: Blick auf den vollständig mit Wasserlinsen bedeckten Engelmannteich im August 2024.

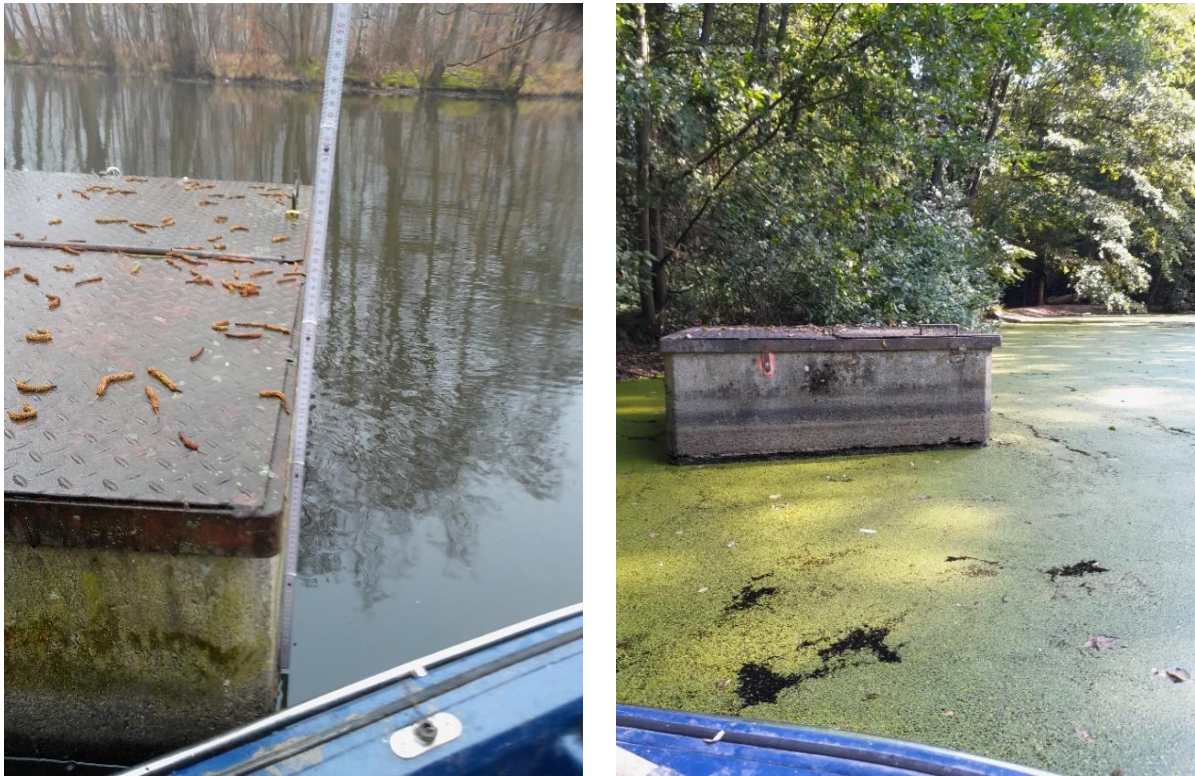
Abbildung 25: Messung des Wasserstands am Ablassbauwerk (Mönch) des Engelmannteichs im März 2024 (links). Blick auf den Mönch im Sommer (rechts).

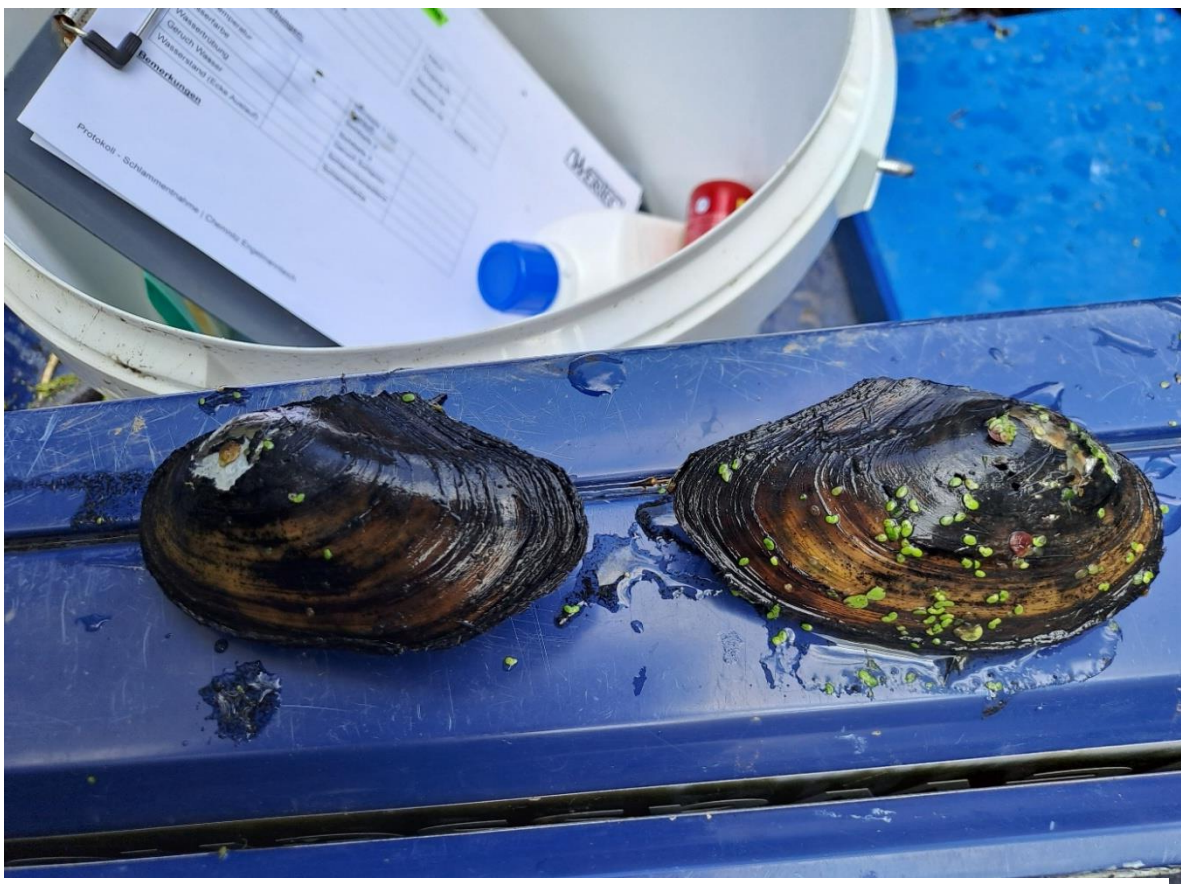
Abbildung 26: Leere Muschelschalen, die im August 2024 bei der Makrophytenkartierung im Engelmannteich gefunden wurden.
